RAPPORT D'ENQUÊTE SUR UN ACCIDENT MARITIME
M99W0133

ENTRE L'EMBARCATION DE PLAISANCE *SUNBOY* ET
LE REMORQUEUR *JOSE NARVAEZ* REMORQUANT
LE CHALAND *TEXADA B.C.*
DANS LE PORT DE VANCOUVER (COLOMBIE-BRITANNIQUE)
LE 7 AOÛT 1999

Rapport numéro M99W0133

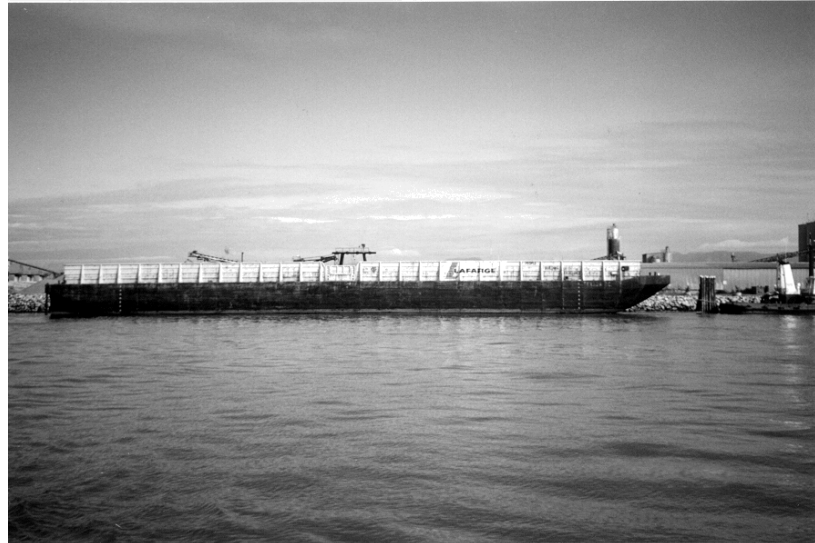
Photo 3

Le chaland *Texada B.C.*

Trois petites éraflures ont été relevées sur la partie avant du chaland, du côté bâbord, à 1 m en contrebas du pont principal. Des traces de frottement ont été relevées à environ 4 m des oeillets de remorquage de la branche bâbord de la patte d'oie du *Texada B.C.* Les traces de frottement étaient uniformes sur environ 4,5 m.

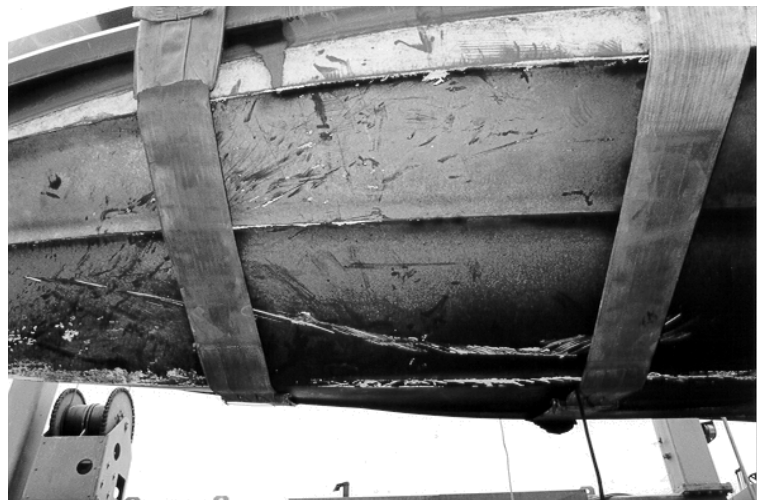
L'embarcation de plaisance a subi de lourdes avaries, surtout sur le côté bâbord. Voici la liste des avaries de structure importantes qui ont été relevées :

- les pales de l'hélice de bâbord étaient déformées et brisées
- les pales de l'hélice de tribord étaient déformées, brisées ou carrément manquantes

Photo 4
Coque endommagée du *Sunboy*

- le gouvernail de bâbord était tordu vers l'arrière et vers le haut et avait percé la coque
- les oeuvres vives, la quille et le bouchain présentaient des rayures profondes
- les chandeliers supportant la filière de sécurité à bâbord avaient été arrachés de leurs ancrages sur le pont principal
- la superstructure de la passerelle s'était déplacée et présentait de multiples fractures
- la vitre de bâbord du salon était manquante
- la vitre avant, juste devant la barre intérieure, était manquante.

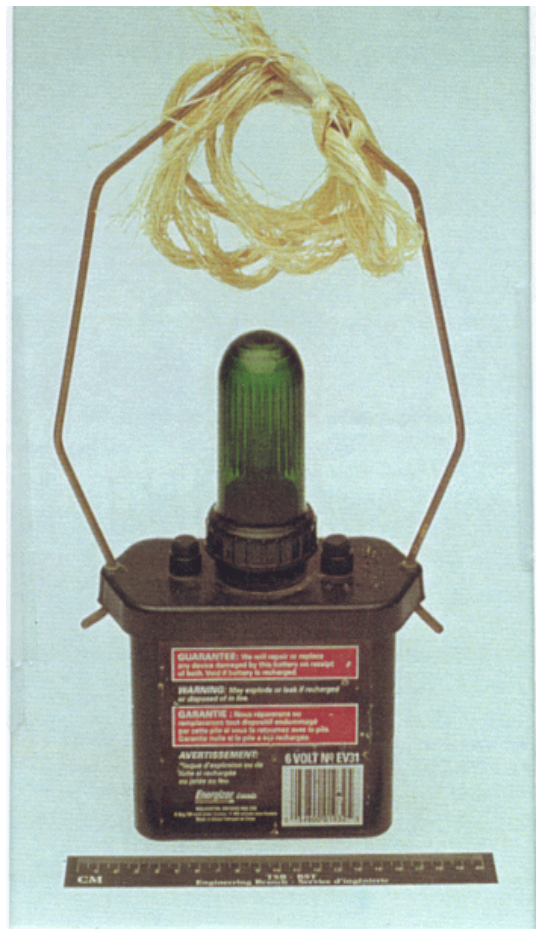
Le feu de remplacement utilisé sur le *Texada B.C.* dans la soirée du 7 août est couramment désigné sous le nom de fanal « Scotty ». Il s'agit d'une pile de lanterne de 6 volts sur laquelle est fixée une ampoule en verre clair recouverte d'une lentille verte, le tout mesurant environ 25 cm de haut. Une poignée en fil métallique s'élevant à environ 25 cm au-dessus de la pile était fixée à la pile. De la ficelle était enroulée autour de la partie supérieure de la poignée du fanal. Le tout pesait environ 2,5 kg. Ce type de fanal est classé dans les catalogues du fabricant comme un feu portable de mouillage, de barge ou d'allingue, qui est conçu pour être utilisé avec une lentille claire. L'emballage porte le libellé *Barge and Boom Lantern* (Fanal de barge et d'allingue). (Selon le fabricant, avec une lentille claire, le fanal est visible jusqu'à environ 1 mille marin.) Il est toutefois possible de remplacer la lentille claire par une lentille de couleur. Le BST a fait vérifier le fanal par un laboratoire indépendant cinq semaines après l'abordage, en présence de représentants du propriétaire et du BST. Les essais ont révélé que le fanal avait une portée lumineuse maximale inférieure à quatre encablures (0,4 mille marin) avec une lentille verte (feu de tribord). Les règlements internationaux exigent que les feux de côté aient une portée lumineuse minimale de 3 milles marins. Les propriétaires du remorqueur et du chaland avaient plusieurs de ces fanaux en réserve et ils s'en servaient à l'occasion comme feux de côté temporaires sur leurs chalands.

Photo 5
Fanal à bord du *Texada B.C.*

L'enquête a mis en évidence l'usage répandu de feux de navigation portables à l'huile ou à pile dans le secteur du remorquage sur la côte ouest, spécialement sur les barges et les allingues. La portée lumineuse de ces feux — qui sont très souvent utilisés comme feux de navigation — est très inférieure aux exigences du *Règlement sur les abordages* pour la sécurité, soit 3 milles dans ce cas précis. Ces feux de navigation n'ont pas été vérifiés conformément aux exigences de la publication TP 1861 de Transports Canada intitulée *Normes concernant les feux de navigation, marques, appareils de signalisation sonore et réflecteurs radar* (1991).

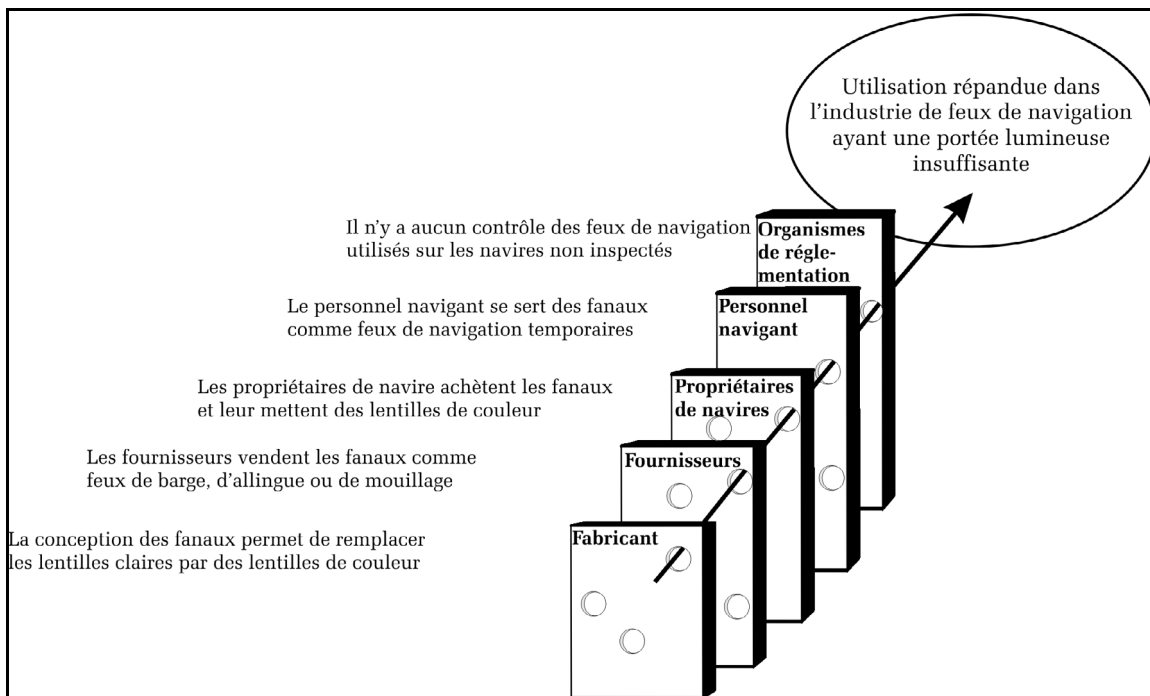
Figure 1

Comme ces feux de navigation improvisés sont utilisés depuis très longtemps dans l'industrie et qu'ils sont fournis par la compagnie pour servir de feux de navigation, l'équipage du remorqueur n'avait aucune raison de les refuser. Le risque lié à leur utilisation n'était donc pas connu, et de ce fait la sécurité était moins bien assurée. Dans la figure 1 ci-après, on utilise le modèle de détermination des causes d'accidents de James Reason pour illustrer, dans une perspective systémique, un certain nombre de dispositifs de sécurité qui ont été transgressés. On peut voir comment on en est arrivé à utiliser pour la navigation des feux n'offrant pas la portée lumineuse de sécurité requise.

Éléments qui influencent l'utilisation pour la navigation de feux n'ayant pas la portée lumineuse réglementaire (d'après le modèle de détermination des causes d'accidents de James Reason)

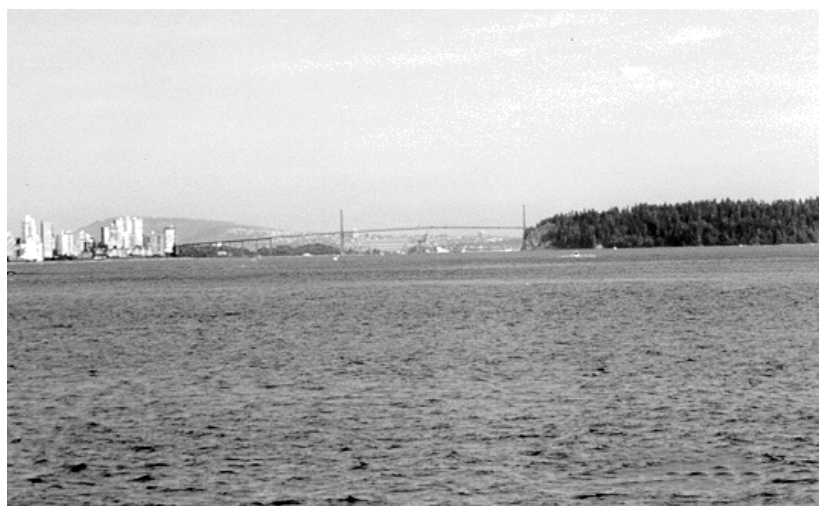
Photo 6

Le soir du 11 août (le soir des feux d'artifice suivants), on est allé observer le point de vue qu'on pouvait avoir de la passerelle du *Sunboy* alors que celui-ci faisait route entre son lieu d'amarrage de Vancouver ouest et Burrard Inlet. On a constaté que, de la passerelle, on pouvait voir, de gauche à droite, la rive nord de Burrard Inlet, la bouée « QB », la masse non éclairée du parc Stanley, un important rassemblement d'embarcations autour de la barge d'où les pièces pyrotechniques étaient tirées et, derrière, les feux côtiers de English Bay du côté de False Creek. Comme le *Texada B.C.* et le *Sunboy* suivaient des routes qui comportaient un risque d'abordage, le gisement du chaland par rapport au *Sunboy* a dû rester constant. De ce fait, la forme sombre du chaland devait être difficile à distinguer sur le fond non éclairé du parc Stanley. Compte tenu de la portée lumineuse du feu de tribord du chaland, la présence du chaland devait être d'autant plus difficile à déceler à partir du *Sunboy*. Cela explique que le conducteur de l'embarcation de plaisance ait pris le chaland pour une île.

Vue des lieux de l'accident, en direction est. À droite, on aperçoit le parc Stanley qui forme une masse sombre dans l'obscurité.
